株式会社 エフ・イ・オート

管理番号	初年度登録年月	車名/通称名	シャシ型式/車台番号	最大積載量	形状
17170	平成29年10月	いすゞ ギガ	QKG-CYZ77BM改 CYZ77BM-700****	420kg	コンクリートポンプ ピストン式

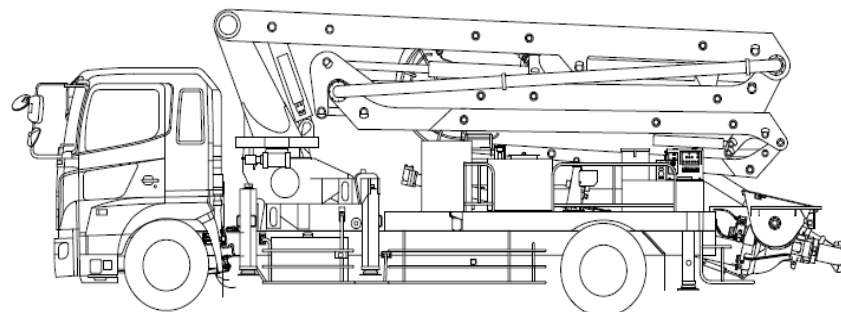
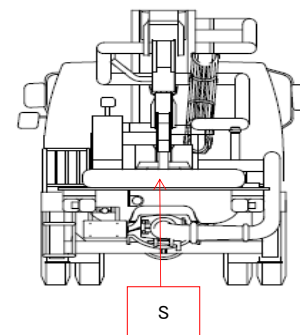
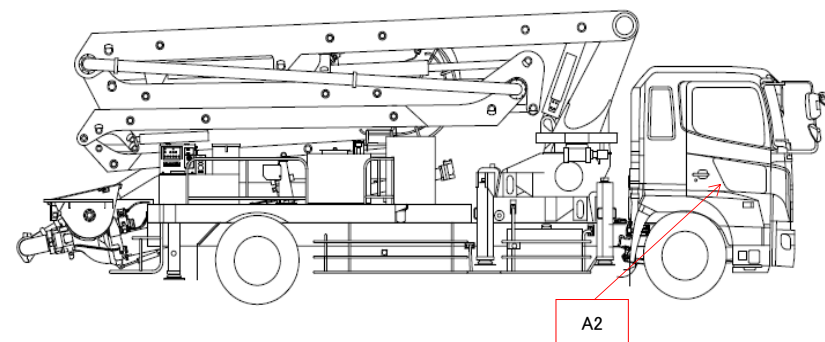
外装状態

外装特記事項	
・全体にセメント付着	
車輛在庫地	西部支店/神戸ポアアイセンター 兵庫県神戸市
社内記入欄	作成者
	R6.6.10 R6.6.6
