管理番号	初年度登録年月	車名/通称名	シャシ型式/車台番号	最大積載量	形状
24039	平成18年4月	極東	KA2864 島[22]6***島	21,400kg	2軸 粉粒体運搬セミトレーラ

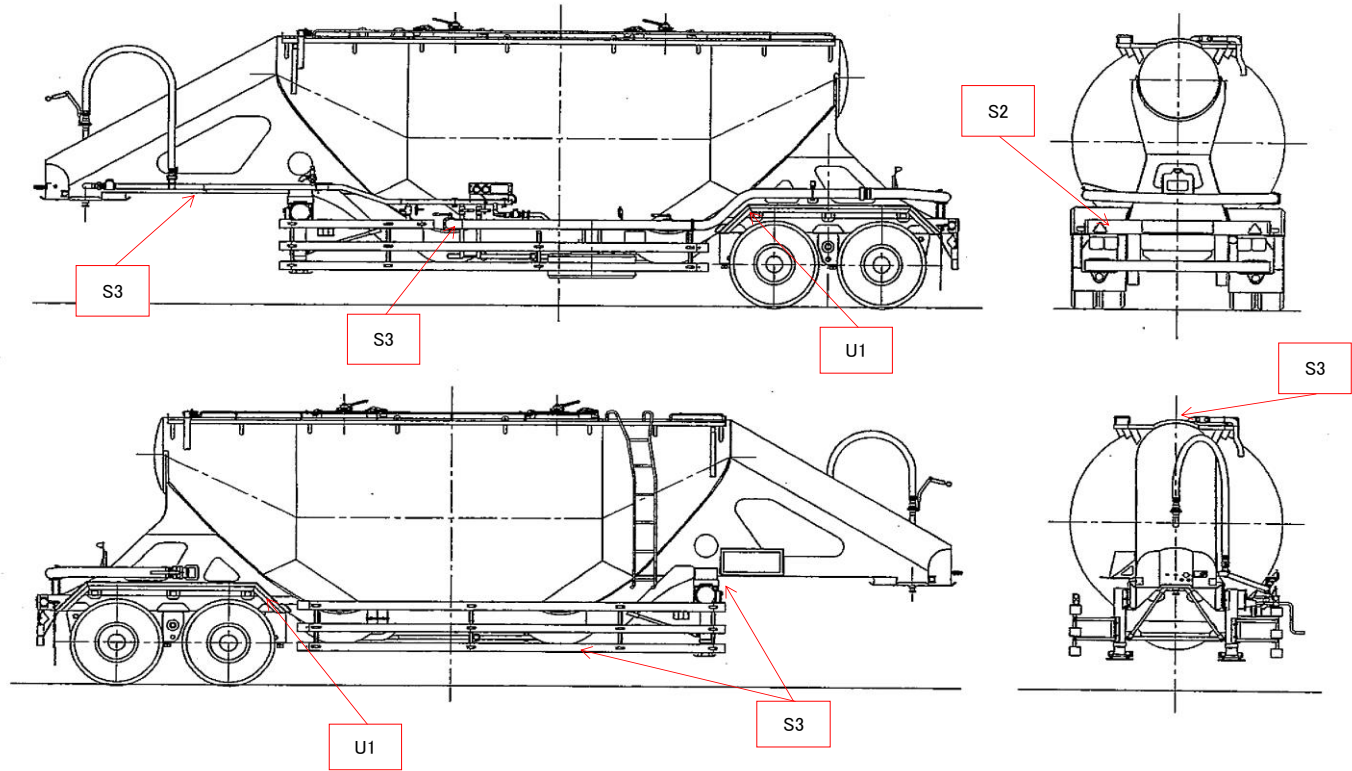
外装特記事項	
・全体的に錆多数有 ・塗装剥がれ有 ・看板剥がし跡有	
車両在庫地	東部支店/厚木車両センター 神奈川県厚木市
社内記入欄	作成者
	R6.7.5 R6.7.3
