株式会社 エフ・イ・オート

管理番号	初年度登録年月	車名/通称名	シャシ型式/車台番号	最大積載量	形状
24095	平成21年2月	日野 プロフィア	BDG-FH1ANXA改 FH1ANX-1****	-	コンクリートポンプ ピストン式

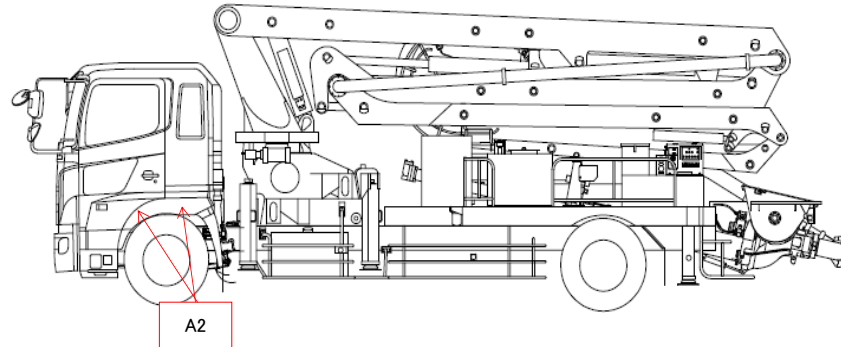
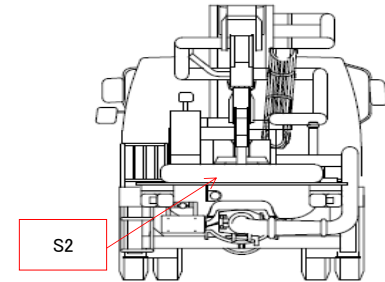
外装

フロントガラス状態	<input type="checkbox"/> 良好 <input checked="" type="checkbox"/> 飛石 <input type="checkbox"/> 要交換
Lガラス詳細	<input checked="" type="checkbox"/> 点キズ <input type="checkbox"/> ビ <input type="checkbox"/> リペア可
キャブ修復暦	<input type="checkbox"/> 有 <input checked="" type="checkbox"/> 無
シャーシ曲り・修復暦	<input type="checkbox"/> 有 <input checked="" type="checkbox"/> 無
シャーシ 錆	<input checked="" type="checkbox"/> 有 <input type="checkbox"/> 無
破損	<input type="checkbox"/> 有 <input checked="" type="checkbox"/> 無
欠品	<input checked="" type="checkbox"/> 有 <input type="checkbox"/> 無
破損・欠品箇所	ステップ&コーナーカバー左右無
その他

・車両全体コンクリート付着 ・看板あり販売時、要相談	
車両在庫地	東部支店/厚木車両センター 神奈川県厚木市
社内記入欄	作成者 R6.7.19 R6.7.19
