株式会社 エフ・イ・オート

管理番号	初年度登録年月	車名/通称名	シャシ型式/車台番号	最大積載量	形状
24141	令和4年4月	三菱 スーパーグレート	2KG-FV70HZ FV70HZ-54****	11,800kg	フックロール

管理番号	初年度登録年月	車名/通称名	シャシ型式/車台番号	最大積載量	形状
24143	-				コンテナ

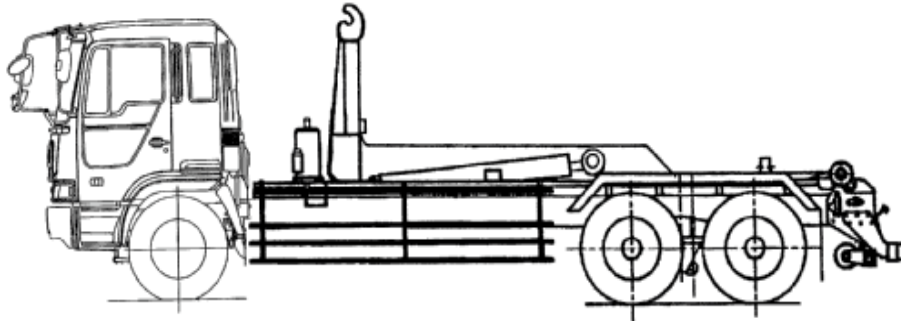
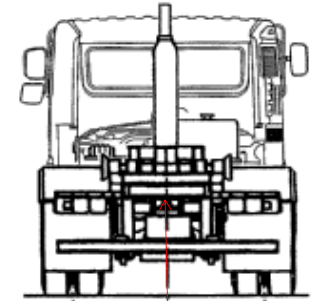
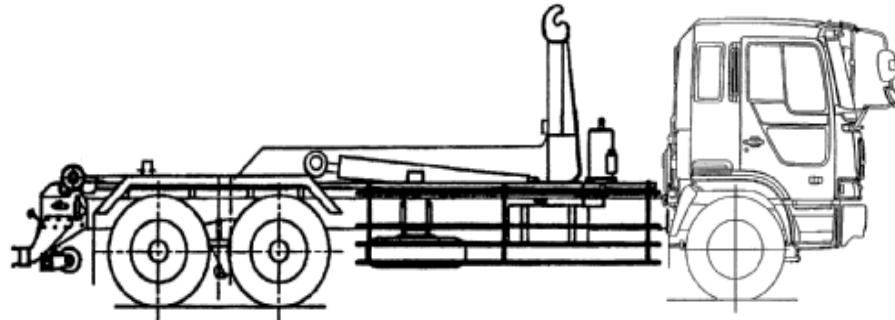
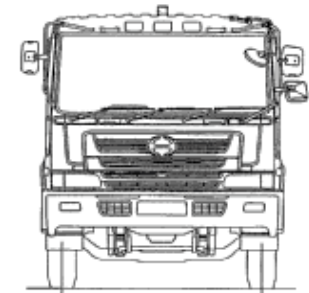
外装	
フロントガラス状態	<input type="checkbox"/> 良好 <input checked="" type="checkbox"/> 飛石 <input type="checkbox"/> 要交換
L ガラス詳細	<input checked="" type="checkbox"/> 点キズ <input type="checkbox"/> ビビ <input type="checkbox"/> リペア可
キャブ修復暦	<input type="checkbox"/> 有 <input checked="" type="checkbox"/> 無
シャーシ曲り・修復暦	<input type="checkbox"/> 有 <input checked="" type="checkbox"/> 無
シャーシ 錆	<input checked="" type="checkbox"/> 有 <input type="checkbox"/> 無
破損	<input type="checkbox"/> 有 <input checked="" type="checkbox"/> 無
欠品	<input type="checkbox"/> 有 <input checked="" type="checkbox"/> 無
破損・欠品箇所	
その他

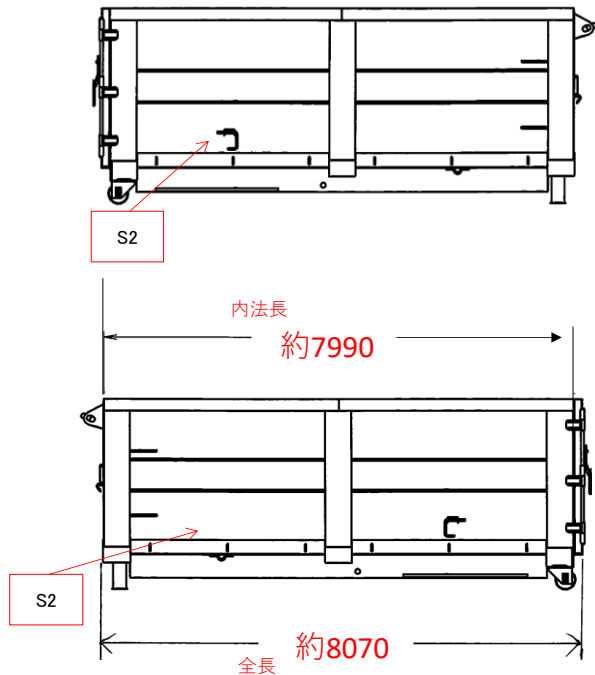
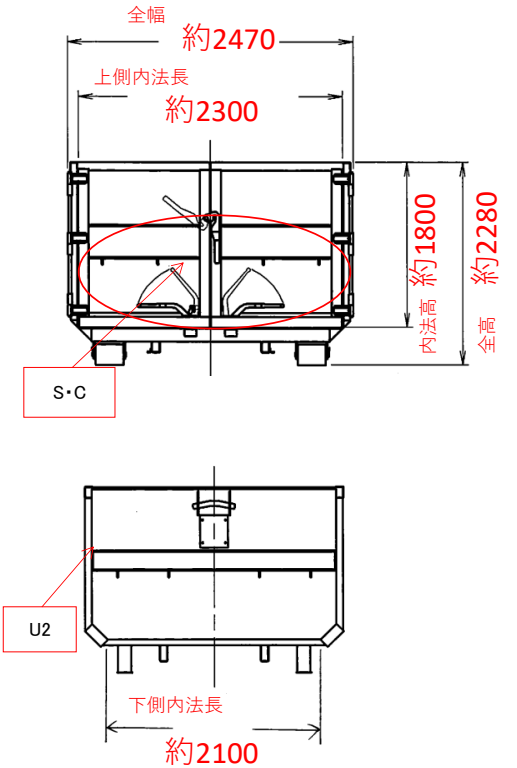
コンテナ 錆	<input checked="" type="checkbox"/> 有	<input type="checkbox"/> 無
破損	<input type="checkbox"/> 有	<input checked="" type="checkbox"/> 無
欠品	<input type="checkbox"/> 有	<input checked="" type="checkbox"/> 無
破損・欠品箇所	<input type="checkbox"/> 有	<input checked="" type="checkbox"/> 無
その他

上物メーカー・型式	新明和工業 GNA34-13A		
製造番号・年式	F702435492 2016年3月製		
荷台内寸	L 7990	W 2300	H 1800 mm
箱形状			
その他	天蓋シート有		
ボデー内損傷等	傷・錆有

<ul style="list-style-type: none"> ・No.24141 脱着ボデーに積載 ・全体的に錆・腐食有、凹み有 	
在庫地	西部支店/神戸ポアイセンター 兵庫県神戸市
社内記入欄	作成者
	R6.9.18 R6.9.18
