管理番号	初年度登録年月	車名/通称名	シャシ型式/車台番号	最大積載量	形状
24022	平成26年4月	いすゞ エルフ	SKG-NPR85YN NPR85Y-700****	2,950kg	塵芥車・プレス式

外装状態

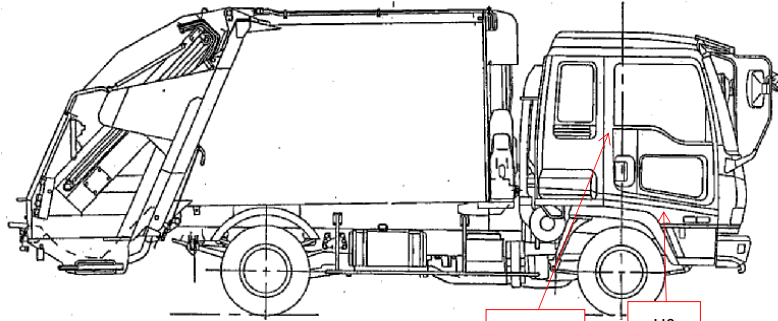
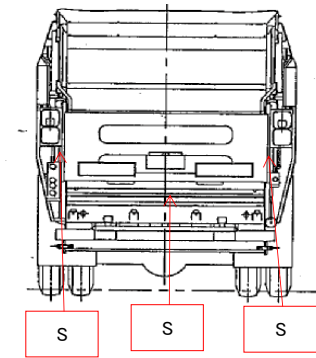
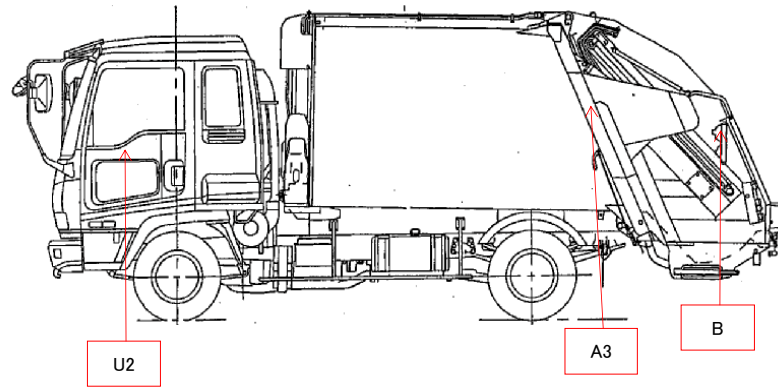
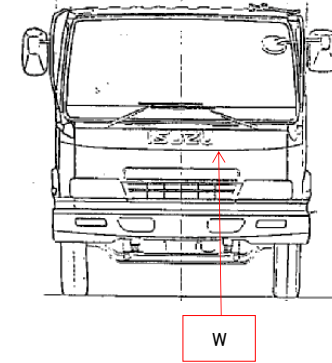
外装特記事項	
<ul style="list-style-type: none"> ・全体に小傷・凹み・状態悪い ・左テールレンズカバーひび割れ 	
車両在庫地	西部支店/神戸ポアイセンター 兵庫県神戸市
社内記入欄	作成者
	R6.6.10 R6 6/7
