管理番号	初年度登録年月	車名/通称名	シャシ型式/車台番号	最大積載量	形状
24073	平成20年8月	いすゞ フォワード	PDG-FTR34S2 FTR34-700****	6,300kg	クレーン付セルフ

外装状態

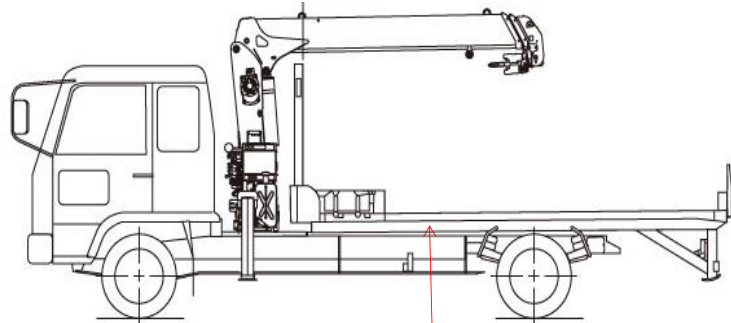
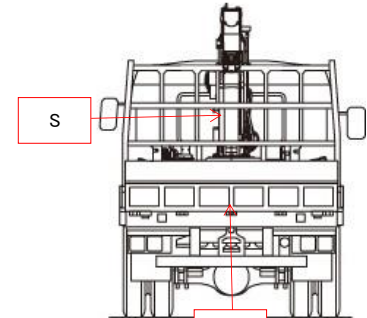
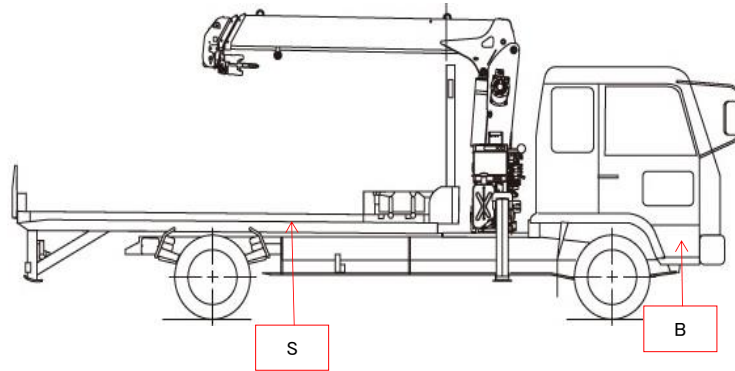
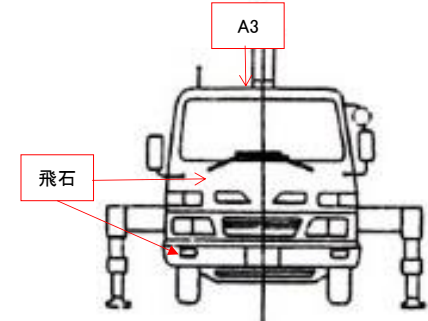
外装

フロントガラス状態	<input type="checkbox"/> 良好	<input checked="" type="checkbox"/> 飛石	<input type="checkbox"/> 要交換
Lガラス詳細	<input checked="" type="checkbox"/> 点キス	<input type="checkbox"/> ビビ	<input checked="" type="checkbox"/> リペア可
キャブ修復暦	<input type="checkbox"/> 有	<input checked="" type="checkbox"/> 無	
シャーシ曲り・修復暦	<input type="checkbox"/> 有	<input checked="" type="checkbox"/> 無	
シャーシ 錆	<input checked="" type="checkbox"/> 有	<input type="checkbox"/> 無	
破損	<input type="checkbox"/> 有	<input checked="" type="checkbox"/> 無	
欠品	<input type="checkbox"/> 有	<input checked="" type="checkbox"/> 無	
破損・欠品箇所			
その他
