管理番号	初年度登録年月	車名/通称名	シャシ型式/車台番号	最大積載量	形状
24075	平成28年5月	三菱 ファイター	TKG-FK64F FK64F-59****	2,650kg	平ボディ

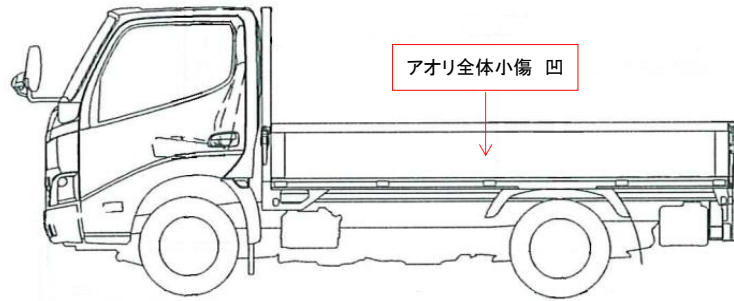
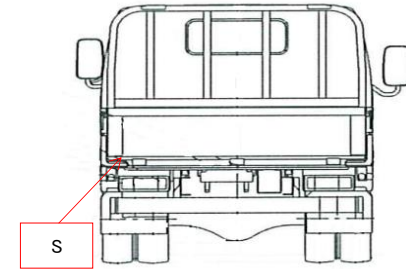
外装状態

フロントガラス状態	<input type="checkbox"/> 良好	<input checked="" type="checkbox"/> 飛石	<input type="checkbox"/> 要交換
L ガラス詳細	<input checked="" type="checkbox"/> 点キス	<input type="checkbox"/> ビ	<input checked="" type="checkbox"/> リペア可
キャブ修復暦	<input type="checkbox"/> 有	<input checked="" type="checkbox"/> 無	
シャーシ曲り・修復暦	<input type="checkbox"/> 有	<input checked="" type="checkbox"/> 無	
シャーシ 錆	<input checked="" type="checkbox"/> 有	<input type="checkbox"/> 無	
破損	<input type="checkbox"/> 有	<input checked="" type="checkbox"/> 無	
欠品	<input type="checkbox"/> 有	<input checked="" type="checkbox"/> 無	
破損・欠品箇所			
その他

外装特記事項

・看板はがし跡有						
車両在庫地						
西部支店/神戸ポアイセンター 兵庫県神戸市						
社内記入欄						作成者
						R6.7.9 R6 7/8
