管理番号	初年度登録年月	車名/通称名	シャシ型式/車台番号	最大積載量	形状
24128	平成26年9月	UDトラックス コンドル	TKG-MK38L MK38L-1****	1,700kg	塵芥車・プレス式

外装状態

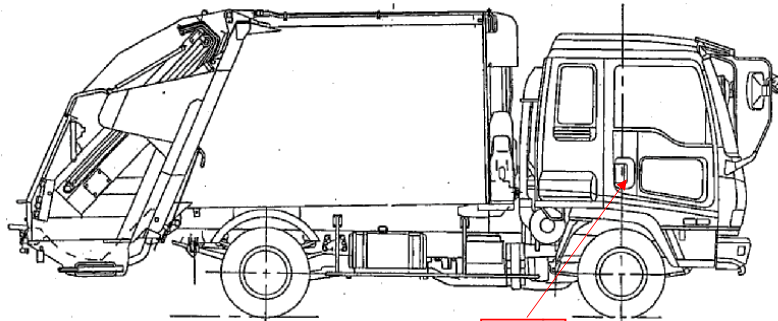
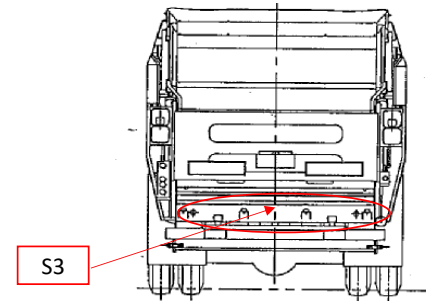
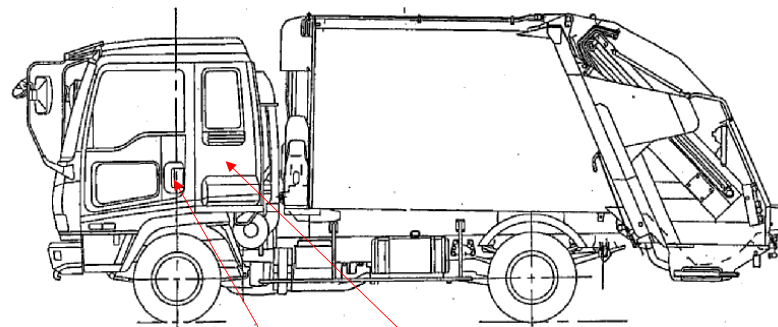
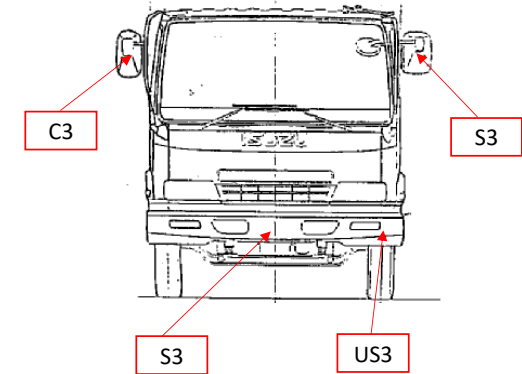
外装	
フロントガラス状態	<input type="checkbox"/> 良好 <input checked="" type="checkbox"/> 飛石 <input type="checkbox"/> 要交換
Lガラス詳細	<input checked="" type="checkbox"/> 点キス <input type="checkbox"/> ビ <input type="checkbox"/> リペア可
キャブ修復層	<input type="checkbox"/> 有 <input checked="" type="checkbox"/> 無
シャーシ曲り・修復層	<input type="checkbox"/> 有 <input checked="" type="checkbox"/> 無
シャーシ 錆	<input checked="" type="checkbox"/> 有 <input type="checkbox"/> 無
破損	<input checked="" type="checkbox"/> 有 <input type="checkbox"/> 無
欠品	<input type="checkbox"/> 有 <input checked="" type="checkbox"/> 無
破損・欠品箇所	左サイドミラーカバー破損
その他

外装特記事項	
<ul style="list-style-type: none"> 左サイドミラーカバー破損(カバーなし) 左右ドア記載以外に細かい傷あり 助手席ドア歪み 	
車両在庫地	東部支店/厚木車両センター 神奈川県厚木市
社内記入欄	作成者
	R6.9.17 R6.9.17
