管理番号	初年度登録年月	車名/通称名	シャシ型式/車台番号	最大積載量	形状
24183	平成27年9月	日野 デュトロ	TKG-XZC605M XZC605-000****	2,000kg	バン

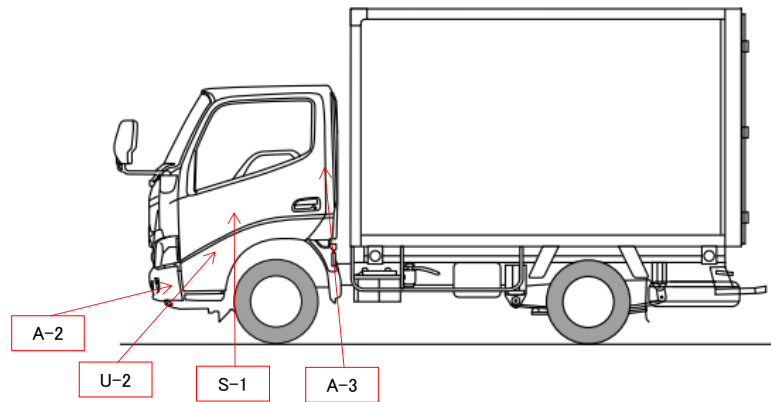
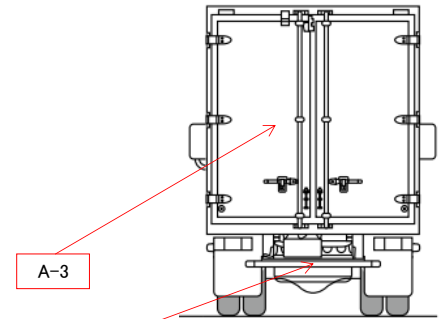
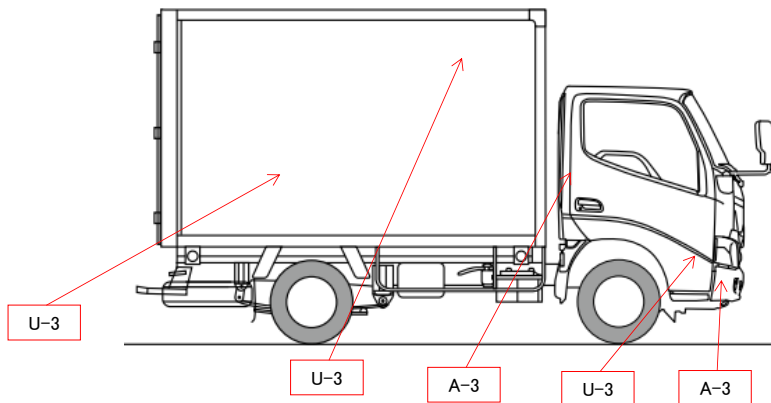
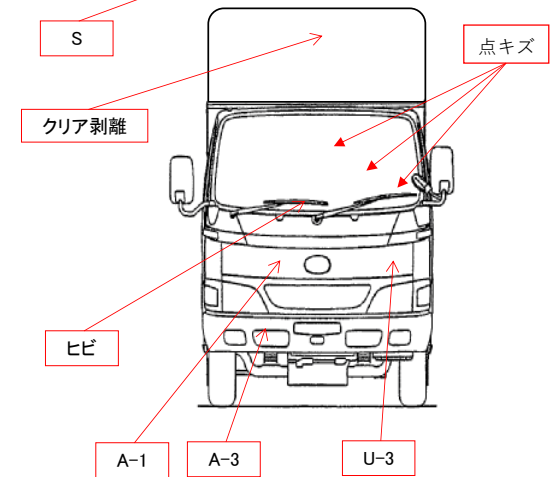
フロントガラス状態	<input type="checkbox"/> 良好	<input checked="" type="checkbox"/> 飛石	<input type="checkbox"/> 要交換
L ガラス詳細	<input checked="" type="checkbox"/> 点キズ	<input checked="" type="checkbox"/> ヒビ	<input type="checkbox"/> リペア可
キャブ修復層	<input type="checkbox"/> 有	<input checked="" type="checkbox"/> 無	
シャッシ曲り・修復層	<input type="checkbox"/> 有	<input checked="" type="checkbox"/> 無	
シャッシ 錆	<input checked="" type="checkbox"/> 有	<input type="checkbox"/> 無	
破損	<input type="checkbox"/> 有	<input checked="" type="checkbox"/> 無	
欠品	<input type="checkbox"/> 有	<input checked="" type="checkbox"/> 無	
破損・欠品箇所			
その他

<ul style="list-style-type: none"> <li>写真には写らないが、左ドア下部とFパネル右に凹みあり</li> <li>助手側サイドミラー下端内側に浸水</li> </ul>	
車庫在庫地	東部支店/厚木車両センター 神奈川県厚木市
社内記入欄	作成者
	R6.10.23 R6.10.23
