管理番号	初年度登録年月	車名/通称名	シャシ型式/車台番号	最大積載量	形状
24172	平成30年2月	三菱 キャンター	2PG-FEB90 FEB90-56****	3,050kg	塵芥車・プレス式

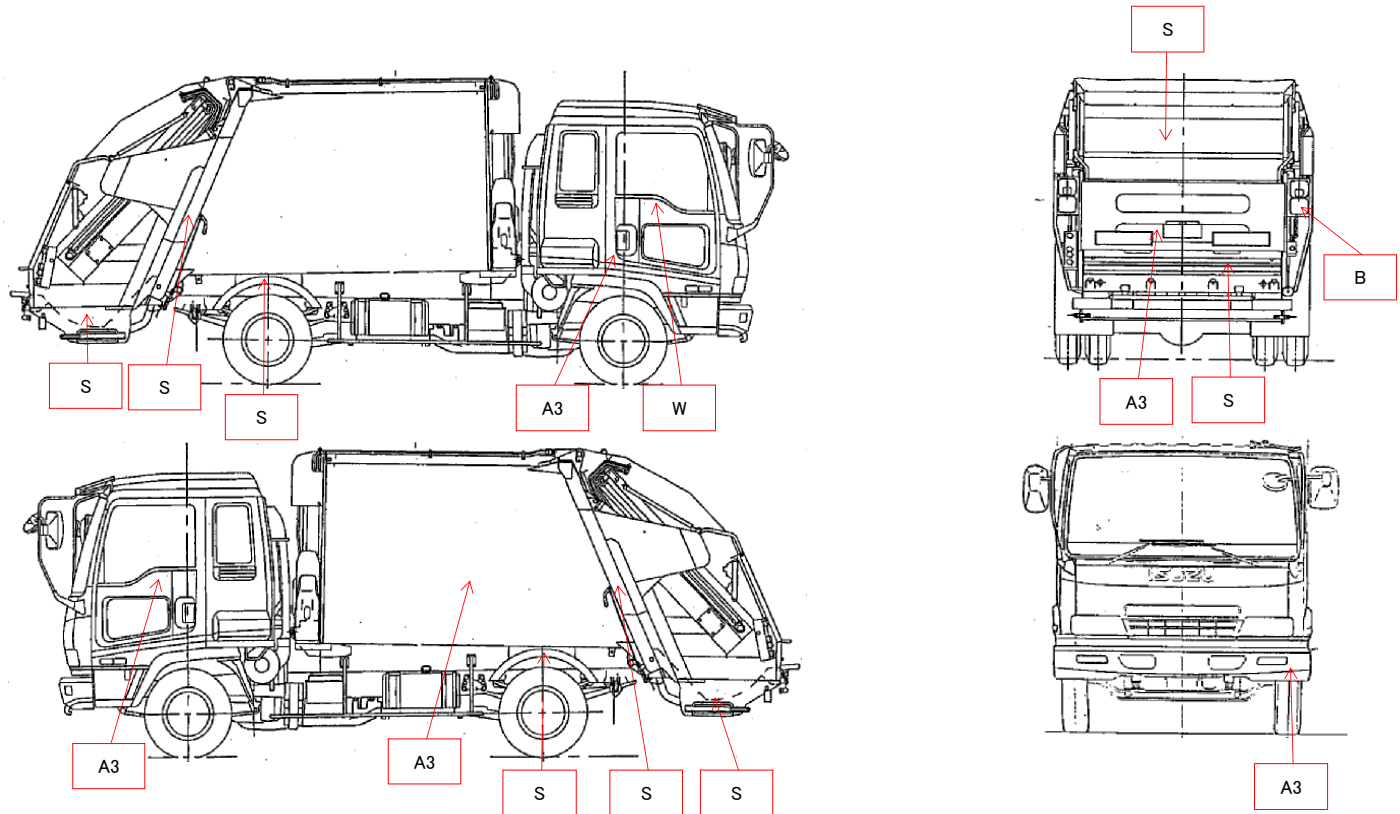
外装

フロントガラス状態	<input type="checkbox"/> 良好	<input checked="" type="checkbox"/> 飛石	<input type="checkbox"/> 要交換
Lガラス詳細	<input checked="" type="checkbox"/> 点キス	<input type="checkbox"/> ビビ	<input type="checkbox"/> リペア可
キャブ修復層	<input type="checkbox"/> 有	<input checked="" type="checkbox"/> 無	
シャーシ曲り・修復層	<input type="checkbox"/> 有	<input checked="" type="checkbox"/> 無	
シャーシ 錆	<input checked="" type="checkbox"/> 有	<input type="checkbox"/> 無	
破損	<input type="checkbox"/> 有	<input checked="" type="checkbox"/> 無	
欠品	<input type="checkbox"/> 有	<input checked="" type="checkbox"/> 無	
破損・欠品箇所			
その他

・車両全体錆多い ・看板跡有	
車両在庫地	西部支店/神戸ポアイセンター 兵庫県神戸市
社内記入欄	作成者
	R6.11.8 R6.11/8
