管理番号	初年度登録年月	車名/通称名	シャシ型式/車台番号	最大積載量	形状
24214	平成30年9月	トヨタ ダイナ	TKG-XZU700 XZU700-000****	2,000kg	平ボディ

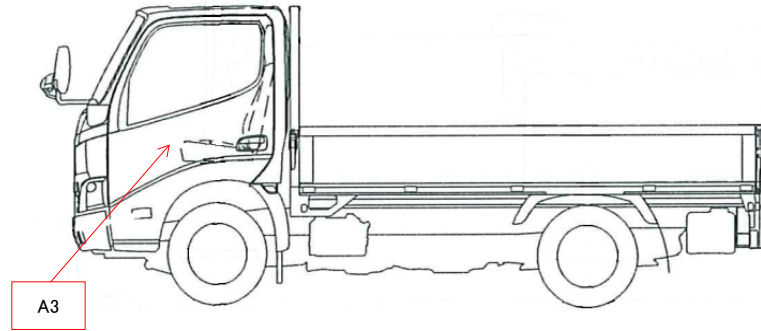
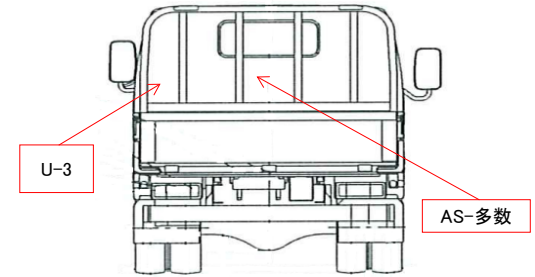
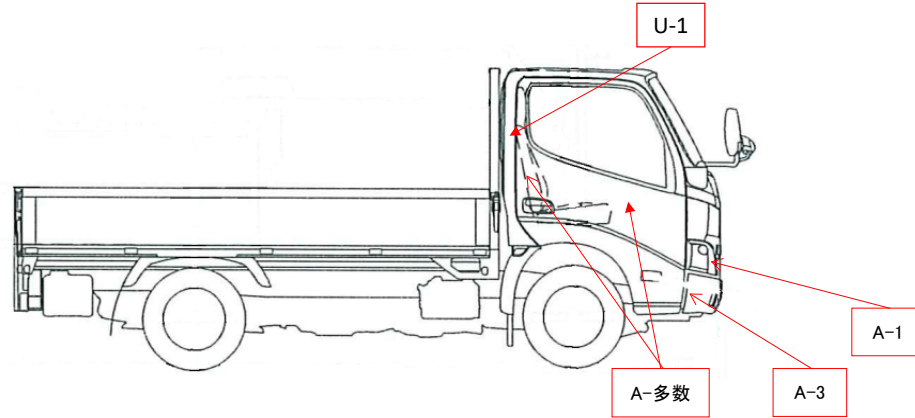
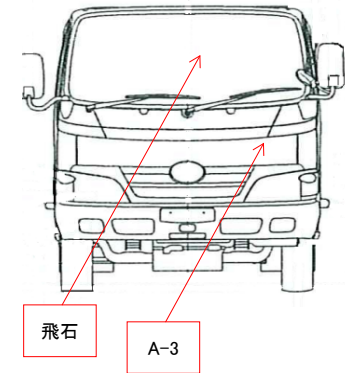
外装状態

フロントガラス状態	<input type="checkbox"/> 良好	<input checked="" type="checkbox"/> 飛石	<input type="checkbox"/> 要交換
L ガラス詳細	<input checked="" type="checkbox"/> 点キズ	<input type="checkbox"/> ビビ	<input type="checkbox"/> リペア可
キャブ修復層	<input type="checkbox"/> 有	<input checked="" type="checkbox"/> 無	
シャシ曲り・修復層	<input type="checkbox"/> 有	<input checked="" type="checkbox"/> 無	
シャシ 錆	<input checked="" type="checkbox"/> 有	<input type="checkbox"/> 無	
破損	<input type="checkbox"/> 有	<input checked="" type="checkbox"/> 無	
欠品	<input type="checkbox"/> 有	<input checked="" type="checkbox"/> 無	
破損・欠品箇所			
その他

外装特記事項

外装、錆キズ有	
車両在庫地	東部支店 / 厚木車両センター 神奈川県厚木市
社内記入欄	作成者
	R6.12.11 R6.11.22
