管理番号	初年度登録年月	車名/通称名	シャシ型式/車台番号	最大積載量	形状
24243	平成26年8月	いすゞ エルフ	TKG-NMR85AN NMR85-702****	2,000kg	塵芥車・プレス式

外装状態

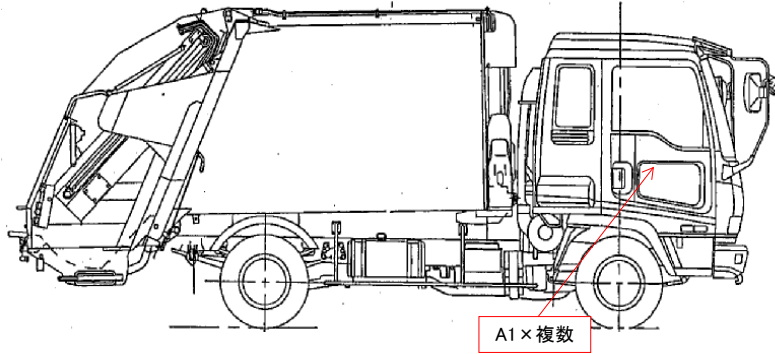
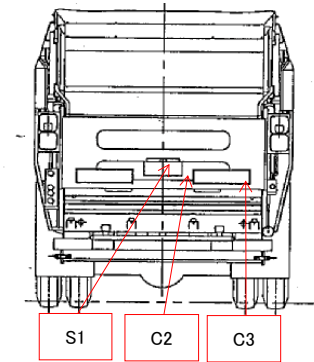
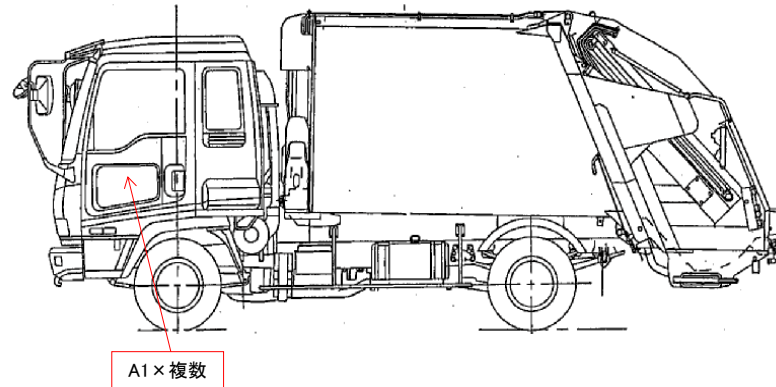
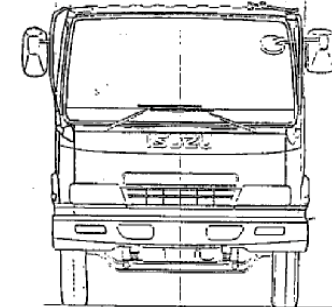
外装特記事項	
シャシ・外装 錆、小傷 有 左スライドドア	
車両在庫地	
東部支店 / 厚木車両センター 神奈川県厚木市	
社内記入欄	
R7.1.15	R7.1.15
R7.1.15	R7.1.16
R7.1.15	R7.1.15
R7.1.16	R7.1.15
