管理番号	初年度登録年月	車名/通称名	シャシ型式/車台番号	最大積載量	形状
24241	平成28年9月	いすゞ エルフ	TKG-NPR85YN NPR85Y-701****	-	コンクリートポンプ スクイーズ式

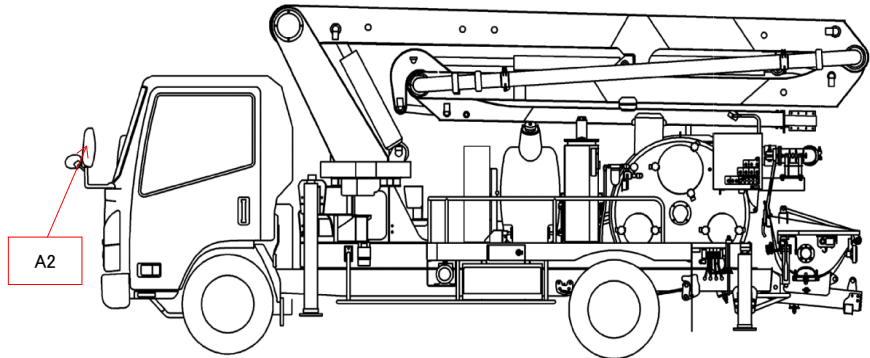
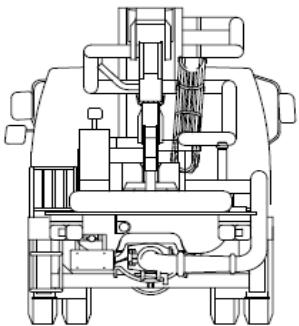
外装

フロントガラス状態	<input type="checkbox"/> 良好	<input checked="" type="checkbox"/> 飛石	<input type="checkbox"/> 要交換
L ガラス詳細	<input checked="" type="checkbox"/> 点キズ	<input type="checkbox"/> ビビ	<input type="checkbox"/> リペア可
キャブ修復層	<input type="checkbox"/> 有	<input checked="" type="checkbox"/> 無	
シャーシ曲り・修復層	<input type="checkbox"/> 有	<input checked="" type="checkbox"/> 無	
シャーシ 錆	<input checked="" type="checkbox"/> 有	<input type="checkbox"/> 無	
破損	<input type="checkbox"/> 有	<input checked="" type="checkbox"/> 無	
欠品	<input type="checkbox"/> 有	<input checked="" type="checkbox"/> 無	
破損・欠品箇所			
その他

看板跡、看板残り有	
小傷、錆有	
コンクリート付着有	
車輦在庫地	東部支店 / 厚木車両センター 神奈川県厚木市
社内記入欄	作成者 R7.1.17

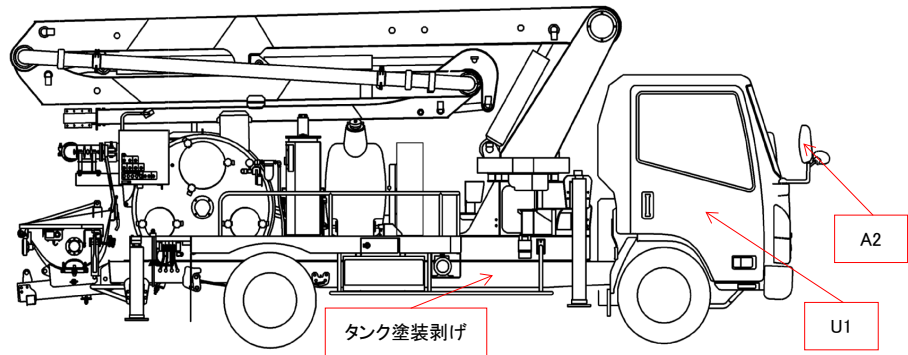
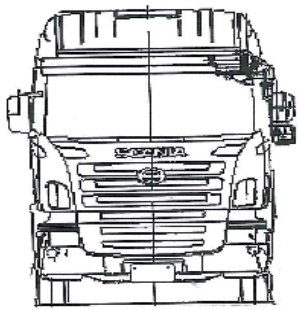
内装

キャブ内汚れ	<input checked="" type="checkbox"/> 多い	<input type="checkbox"/> 中	<input type="checkbox"/> 少し
シート破れ・穴	<input type="checkbox"/> 有	<input checked="" type="checkbox"/> 無	
シートへたり	<input checked="" type="checkbox"/> 有	<input type="checkbox"/> 無	
ハンドルスレ	<input checked="" type="checkbox"/> 有	<input type="checkbox"/> 無	
破損	<input type="checkbox"/> 有	<input checked="" type="checkbox"/> 無	
欠品	<input type="checkbox"/> 有	<input checked="" type="checkbox"/> 無	
破損・欠品箇所			
その他
