管理番号	初年度登録年月	車名/通称名	シャシ型式/車台番号	最大積載量	形状
24232	平成28年2月	日野 デュトロ	TKG-XZU710M XZU710-001****	2,000kg	冷蔵冷凍車

外装状態

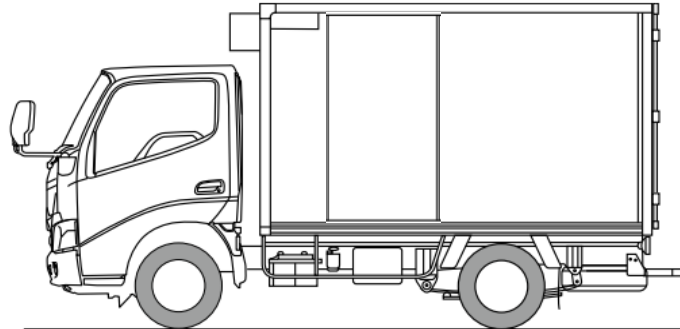
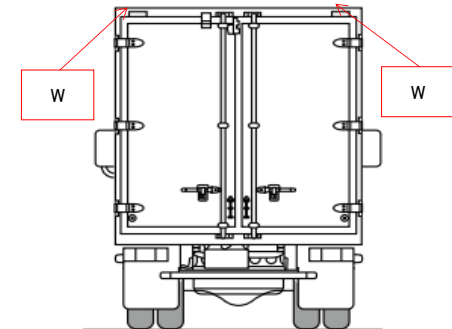
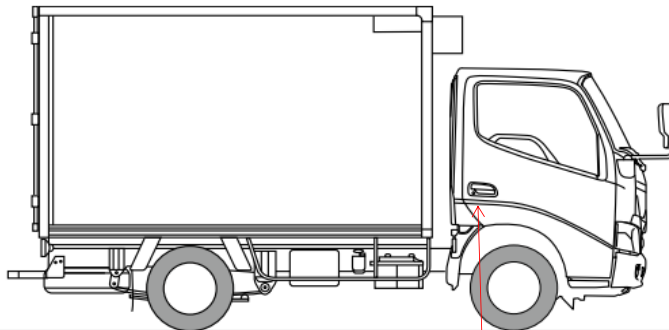
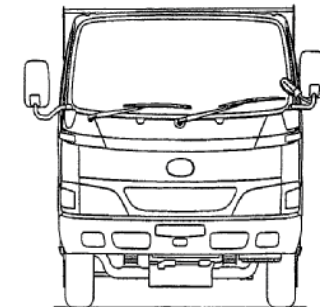
外装チェック記号

A	擦傷
B	要板金
C	腐食
S	錆
U	凹凸曲
W	波
H	穴

ダメージ数

1	ダメージ小	0~10cm
2	ダメージ中	10~20cm
3	ダメージ大	20~30cm

外装	
フロントガラス状態	<input type="checkbox"/> 良好 <input checked="" type="checkbox"/> 飛石 <input type="checkbox"/> 要交換
L ガラス詳細	<input checked="" type="checkbox"/> 点キズ <input type="checkbox"/> ビビ <input type="checkbox"/> リペア可
キャブ修復層	<input type="checkbox"/> 有 <input checked="" type="checkbox"/> 無
シャーシ曲り・修復層	<input type="checkbox"/> 有 <input checked="" type="checkbox"/> 無
シャーシ 錆	<input checked="" type="checkbox"/> 有 <input type="checkbox"/> 無
破損	<input type="checkbox"/> 有 <input checked="" type="checkbox"/> 無
欠品	<input type="checkbox"/> 有 <input checked="" type="checkbox"/> 無
破損・欠品箇所	
その他
