管理番号	初年度登録年月	車名/通称名	シャシ型式/車台番号	最大積載量	形状
24212	平成23年3月	いすゞ フォワード	PKG-FSR34S2 FSR34-700****	4,050kg	増トン 5KL タンクローリー

外装状態

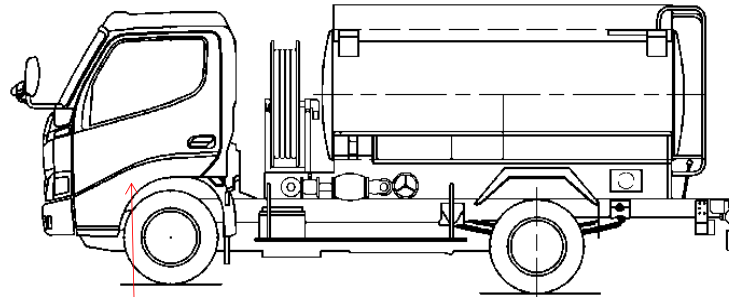
A2

S

フロントガラス状態	<input type="checkbox"/> 良好	<input checked="" type="checkbox"/> 飛石	<input type="checkbox"/> 要交換
↳ ガラス詳細	<input checked="" type="checkbox"/> 点キス	<input type="checkbox"/> ビビ	<input type="checkbox"/> リペア可
キャブ修復暦	<input type="checkbox"/> 有	<input checked="" type="checkbox"/> 無	
シャーシ曲り・修復暦	<input type="checkbox"/> 有	<input checked="" type="checkbox"/> 無	
シャーシ 錆	<input checked="" type="checkbox"/> 有	<input type="checkbox"/> 無	
破損	<input type="checkbox"/> 有	<input checked="" type="checkbox"/> 無	
欠品	<input type="checkbox"/> 有	<input checked="" type="checkbox"/> 無	
破損・欠品箇所			
その他

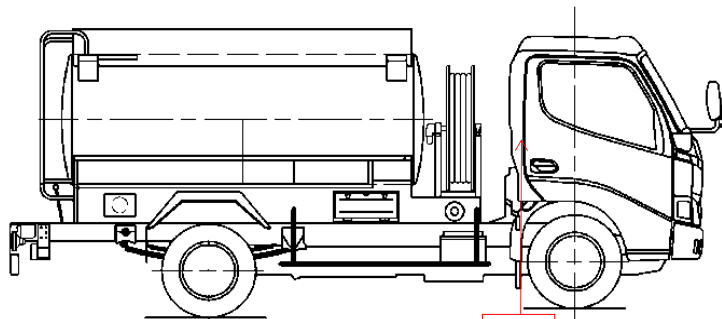
A2

キャブ内汚れ	<input type="checkbox"/> 多い	<input checked="" type="checkbox"/> 中	<input type="checkbox"/> 少し
シート破れ・穴	<input checked="" type="checkbox"/> 有	<input type="checkbox"/> 無	
シートへたり	<input checked="" type="checkbox"/> 有	<input type="checkbox"/> 無	
ハンドルスレ	<input checked="" type="checkbox"/> 有	<input type="checkbox"/> 無	
破損	<input type="checkbox"/> 有	<input checked="" type="checkbox"/> 無	
欠品	<input type="checkbox"/> 有	<input checked="" type="checkbox"/> 無	
破損・欠品箇所			
その他
