株式会社 エフ・イ・オート

管理番号	初年度登録年月	車名/通称名	シャシ型式/車台番号	最大積載量	形状
IT032	平成16年3月	三菱 スーパープレート	PJ-FS50JVZ FS50JVZ-53****	13,700kg	重機運搬車(セルフ)

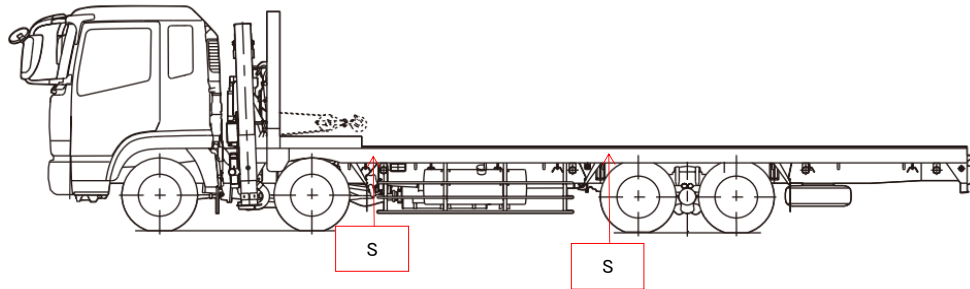
外装状態

A	擦傷
B	要板金
C	腐食
S	錆
U	凹凸曲
W	波
H	穴

1	ダメージ小	0~10cm
2	ダメージ中	10~20cm
3	ダメージ大	20~30cm

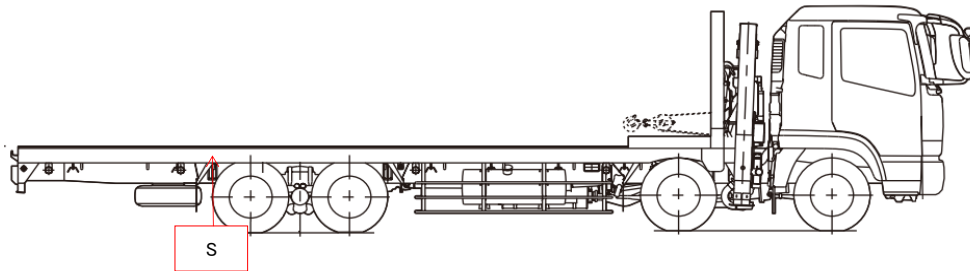
外装	
フロントガラス状態	<input type="checkbox"/> 良好 <input checked="" type="checkbox"/> 飛石 <input type="checkbox"/> 要交換
L ガラス詳細	<input type="checkbox"/> 点キズ <input checked="" type="checkbox"/> ビビ <input checked="" type="checkbox"/> リペア可
キャブ修復層	<input type="checkbox"/> 有 <input checked="" type="checkbox"/> 無
シャーシ曲り・修復層	<input type="checkbox"/> 有 <input checked="" type="checkbox"/> 無
シャーシ 錆	<input checked="" type="checkbox"/> 有 <input type="checkbox"/> 無
破損	<input type="checkbox"/> 有 <input checked="" type="checkbox"/> 無
欠品	<input type="checkbox"/> 有 <input checked="" type="checkbox"/> 無
破損・欠品箇所	
その他
