管理番号	初年度登録年月	車名/通称名	シャシ型式/車台番号	最大積載量	形状
24312	平成31年2月	トヨタ ダイナ	TPG-XZU605 XZU605-002****	2,000kg	バン

外装状態

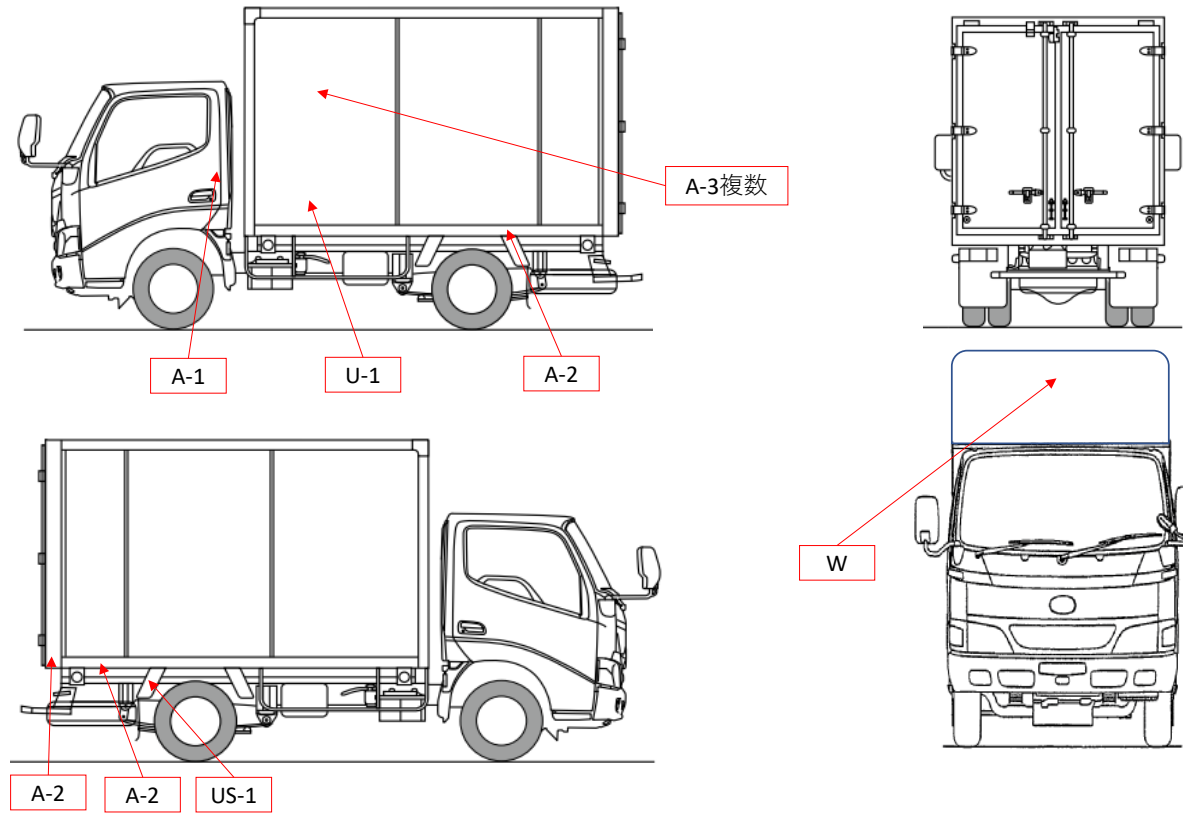
外装特記事項	
フロントパネル飛石点キズ有	
車両在庫地	東部支店 / 厚木車両センター 神奈川県厚木市
社内記入欄	作成者 R7.3.27

ペダル数	<input checked="" type="checkbox"/> 2 <input type="checkbox"/> 3	ジョルダール	- 本										
ブレーキ	<input type="checkbox"/> AOH <input checked="" type="checkbox"/> VAC	上物鍵	1 本										
補助ブレーキ(リターダ)	<input type="checkbox"/> 有 <input checked="" type="checkbox"/> 無	その他											
駆動	4×2	上物損傷・錆等記入	外装: 擦り傷、凹み有 内装: 床板ヨゴレ										
サスペンション	F) リーフ R) リーフ												
バッテリー	<input type="checkbox"/> 12V <input checked="" type="checkbox"/> 24V												
装備情報		車両点検		【点検結果】○=良好 △=継続的な点検が必要 ×=要修理・交換 ⇒状態記入 【対応】現状、部品交換、修理などを記入									
キャビン形状	標準	エンジン・オイル	点検結果	対応	クラッチ	点検結果	対応	マフラー	点検結果	対応	電装(外装)	点検結果	対応
ベッド	<input type="checkbox"/> 有 <input checked="" type="checkbox"/> 無	液量	○		滑り	-		排気漏れ	○		ヘッドライト	○	
ABS	<input checked="" type="checkbox"/> 有 <input type="checkbox"/> 無	漏れ	○		切れ不良	-		白煙・黒煙	○		ブレーキランプ	○	
タコグラフ(有無、年式)	<input type="checkbox"/> 有 <input checked="" type="checkbox"/> 無 年月	水混入	○		切れ位置	-		錆・腐食	○		ウインカー	○	
エアコン	<input checked="" type="checkbox"/> 正常 <input type="checkbox"/> 不良 <input type="checkbox"/> 無	異音・振動	○		異音	-		詰まり	○		ハザード	○
