株式会社 エフ・イ・オート

管理番号	初年度登録年月	車名/通称名	シャシ型式/車台番号	最大積載量	形状
24142	令和5年4月	三菱 スーパーグレート	2KG-FV70HZ FV70HZ-54****	11,800kg	フックロール

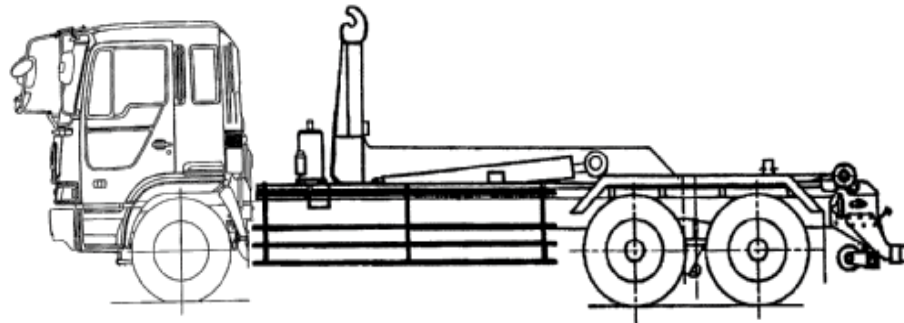
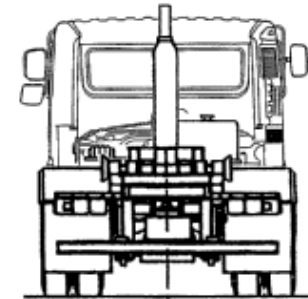
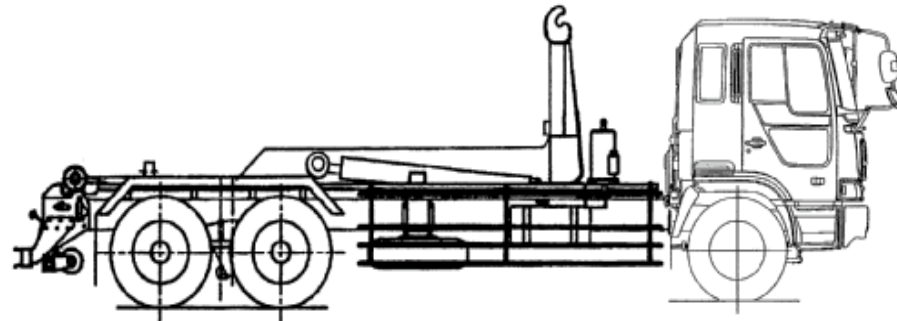
外装状態

外装チェック記号

A	擦傷
B	要板金
C	腐食
S	錆
U	凹凸曲
W	波
H	穴

ダメージ数

1	ダメージ小	0~10cm
2	ダメージ中	10~20cm
3	ダメージ大	20~30cm
