管理番号	初年度登録年月	車名/通称名	シャシ型式/車台番号	最大積載量	形状
24024	令和2年10月	三菱 ファイター	2DG-FQ62F FQ62F-60****	11,300kg	平ボディ

外装状態

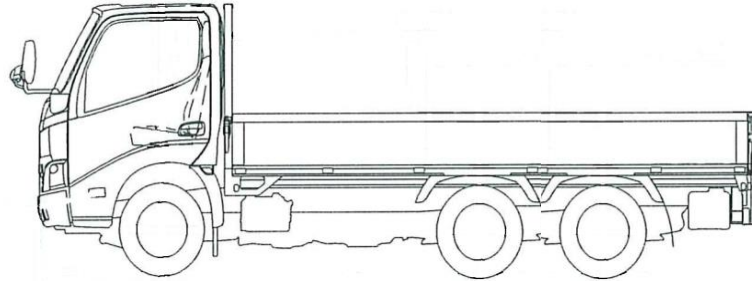
A	擦傷
B	要板金
C	腐食
S	錆
U	凹凸曲
W	波
H	穴

1	ダメージ小	0~10cm
2	ダメージ中	10~20cm
3	ダメージ大	20~30cm

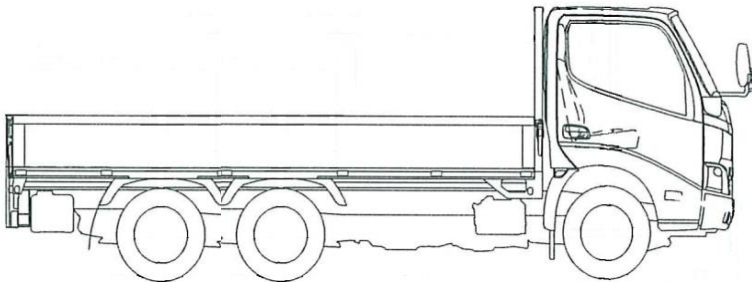
飛石傷

外装	
フロントガラス状態	<input type="checkbox"/> 良好 <input checked="" type="checkbox"/> 飛石 <input type="checkbox"/> 要交換
L ガラス詳細	<input checked="" type="checkbox"/> 点キス <input type="checkbox"/> ビ <input checked="" type="checkbox"/> リペア可
キャブ修復暦	<input type="checkbox"/> 有 <input checked="" type="checkbox"/> 無
シャーシ曲り・修復暦	<input type="checkbox"/> 有 <input checked="" type="checkbox"/> 無
シャーシ 錆	<input checked="" type="checkbox"/> 有 <input type="checkbox"/> 無
破損	<input type="checkbox"/> 有 <input checked="" type="checkbox"/> 無
欠品	<input type="checkbox"/> 有 <input checked="" type="checkbox"/> 無
破損・欠品箇所	
その他
