管理番号	初年度登録年月	車名/通称名	シャシ型式/車台番号	最大積載量	形状
24045	平成28年5月	日野 デュトロ	TKG-XZU610T XZU610-000****	2,000kg	深ダンプ

外装状態

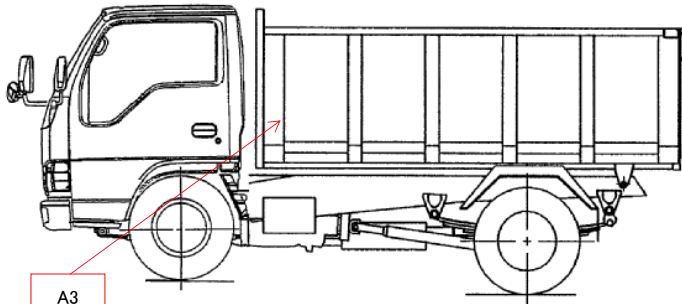
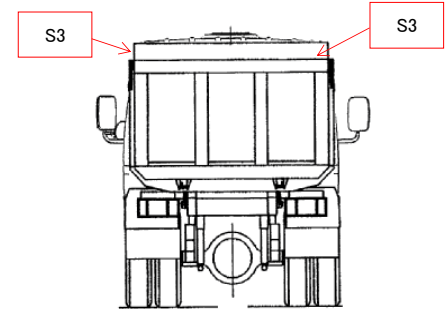
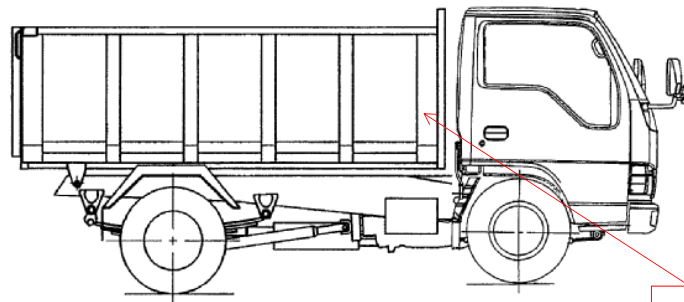
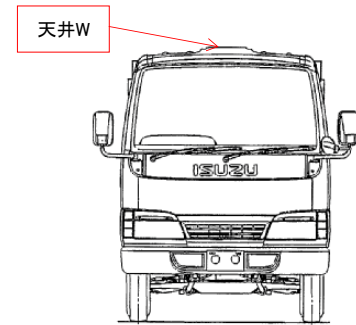
外装

・経年、使用による錆、擦り傷あり						
車庫在庫地						
東部支店/厚木車両センター 神奈川県厚木市						
社内記入欄						作成者
						R6.5.29 R6.5.27

ブレーキ	<input type="checkbox"/> AOH <input checked="" type="checkbox"/> VAC	上物損傷・錆等記入	錆、傷あり										
補助ブレーキ(リターダ)	<input type="checkbox"/> 有 <input checked="" type="checkbox"/> 無												
駆動	4×2												
サスペンション	F) リーフ R) リーフ												
バッテリー	<input type="checkbox"/> 12V <input checked="" type="checkbox"/> 24V												
装備情報		車両点検		【点検結果】○=良好 △=継続的な点検が必要 ×=要修理・交換 ⇒状態記入 【対応】現状、部品交換、修理などを記入									
キャビン形状	標準	エンジン・オイル	点検結果	対応	クラッチ	点検結果	対応	マフラー	点検結果	対応	電装(外装)	点検結果	対応
ベッド	<input type="checkbox"/> 有 <input checked="" type="checkbox"/> 無	液量	○		滑り	○		排気漏れ	○		ヘッドライト	○	
ABS	<input checked="" type="checkbox"/> 有 <input type="checkbox"/> 無	漏れ	○		切れ不良	○		白煙・黒煙	○		ブレーキランプ	○	
タコグラフ(有無、年式)	<input type="checkbox"/> 有 <input checked="" type="checkbox"/> 無 年月	水混入	○		切れ位置	○		錆・腐食	○		ウインカー	○	
エアコン	<input checked="" type="checkbox"/> 正常 <input type="checkbox"/> 不良 <input type="checkbox"/> 無	異音・振動	○		異音	○		詰まり	○		ハザード	○
