管理番号	初年度登録年月	車名/通称名	シャシ型式/車台番号	最大積載量	形状
IT029	平成29年2月	日野 デュトロ	TKG-XZU700M XZU700-000****	2,750kg	塵芥車・プレス式

外装状態

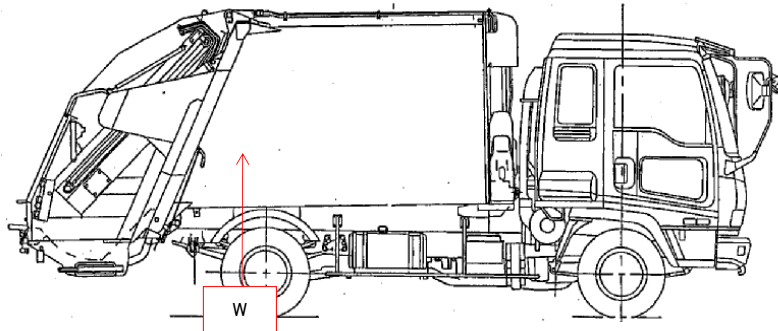
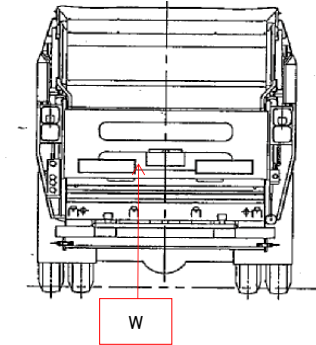
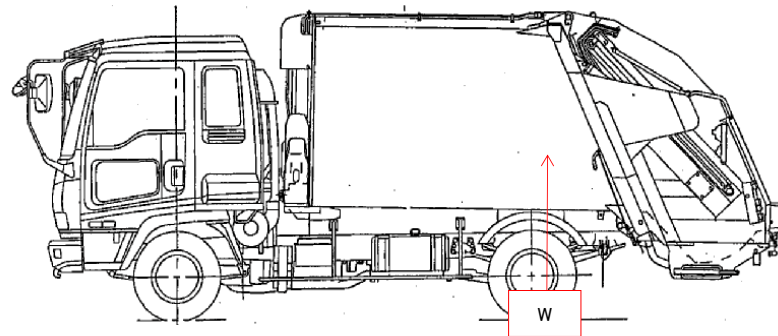
外装	
フロントガラス状態	<input type="checkbox"/> 良好 <input checked="" type="checkbox"/> 飛石 <input type="checkbox"/> 要交換
L ガラス詳細	<input checked="" type="checkbox"/> 点キス <input type="checkbox"/> ビビ <input type="checkbox"/> リペア可
キャブ修復層	<input type="checkbox"/> 有 <input checked="" type="checkbox"/> 無
シャーシ曲り・修復層	<input type="checkbox"/> 有 <input checked="" type="checkbox"/> 無
シャーシ 錆	<input checked="" type="checkbox"/> 有 <input type="checkbox"/> 無
破損	<input type="checkbox"/> 有 <input checked="" type="checkbox"/> 無
欠品	<input type="checkbox"/> 有 <input checked="" type="checkbox"/> 無
破損・欠品箇所	
その他

ブレーキ	<input type="checkbox"/> AOH <input checked="" type="checkbox"/> VAC	動作確認	<input checked="" type="checkbox"/> 正常 <input type="checkbox"/> 未確認 <input type="checkbox"/> 不良 []										
補助ブレーキ(リターダ)	<input type="checkbox"/> 有 <input checked="" type="checkbox"/> 無	その他	作業中看板有、水タンク有										
駆動	4×2	ボデー内・損傷・錆等記入	錆、プレスプレート裏側穴有										
サスペンション	F) リーフ R) リーフ												
バッテリー	<input type="checkbox"/> 12V <input checked="" type="checkbox"/> 24V												
装備情報		車両点検		【点検結果】○=良好 △=継続的な点検が必要 ×=要修理・交換 ⇒状態記入 【対応】現状、部品交換、修理などを記入									
キャビン形状	ワイドキャブ	エンジン・オイル	点検結果	対応	クラッチ	点検結果	対応	マフラー	点検結果	対応	電装(外装)	点検結果	対応
ベッド	<input type="checkbox"/> 有 <input checked="" type="checkbox"/> 無	液量	○		滑り	○		排気漏れ	○		ヘッドライト	○	
ABS	<input checked="" type="checkbox"/> 有 <input type="checkbox"/> 無	漏れ	○		切れ不良	○		白煙・黒煙	○		ブレーキランプ	○	
タコグラフ(有無、年式)	<input checked="" type="checkbox"/> 有 <input type="checkbox"/> 無 年月	水混入	○		切れ位置	○		錆・腐食	○		ウインカー	○
