株式会社 エフ・イ・オート

管理番号	初年度登録年月	車名/通称名	シャシ型式/車台番号	最大積載量	形状
24129	平成29年4月	トヨタ トヨエース	ABF-TRY220 TRY220-011****	1,200kg	深ダンプ

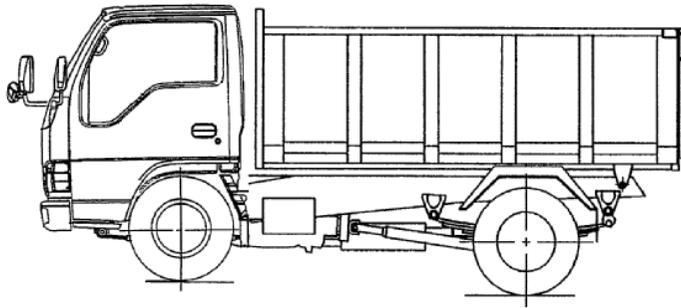
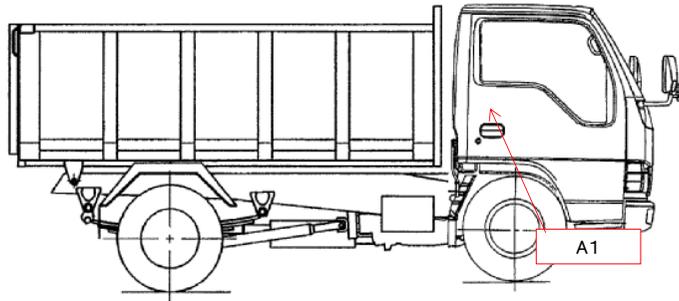
外装状態

A	擦傷
B	要板金
C	腐食
S	錆
U	凹凸曲
W	波
H	穴

1	ダメージ小	0~10cm
2	ダメージ中	10~20cm
3	ダメージ大	20~30cm

外装	
フロントガラス状態	<input checked="" type="checkbox"/> 良好 <input type="checkbox"/> 飛石 <input type="checkbox"/> 要交換
L ガラス詳細	<input type="checkbox"/> 点キズ <input type="checkbox"/> ビビ <input type="checkbox"/> リペア可
キャブ修復暦	<input type="checkbox"/> 有 <input checked="" type="checkbox"/> 無
シャーシ曲り・修復暦	<input type="checkbox"/> 有 <input checked="" type="checkbox"/> 無
シャーシ 錆	<input checked="" type="checkbox"/> 有 <input type="checkbox"/> 無
破損	<input type="checkbox"/> 有 <input checked="" type="checkbox"/> 無
欠品	<input type="checkbox"/> 有 <input checked="" type="checkbox"/> 無
破損・欠品箇所	
その他

外装特記事項	
<p>・タイヤ段減りによる異常摩耗。</p>	
車両在庫地	<p>東部支店/厚木車両センター 神奈川県厚木市</p>
社内記入欄	<p>作成者</p>
	<p>R6.8.26 R6.8.23</p>
