管理番号	初年度登録年月	車名/通称名	シャシ型式/車台番号	最大積載量	形状
24174	平成26年10月	いすゞ エルフ	TKG-NMR85AN NMR85-702****	2,000kg	塵芥車・プレス式

外装

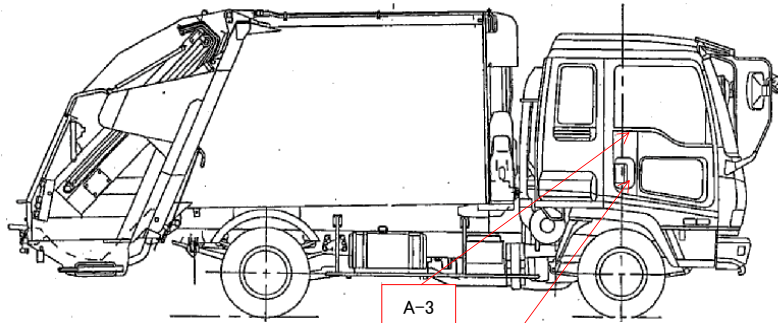
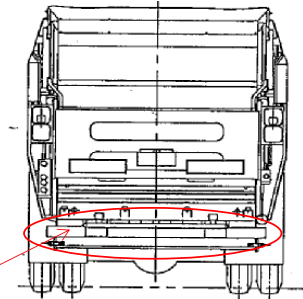
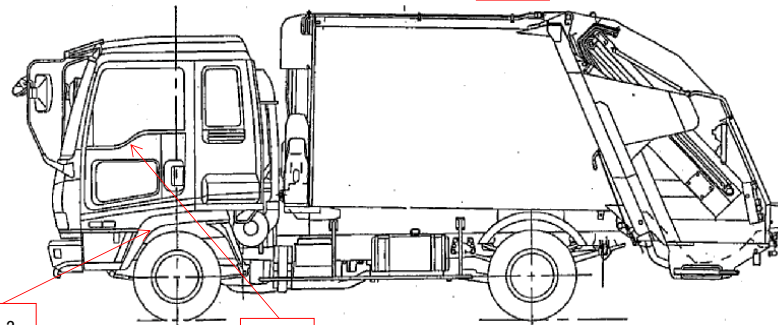
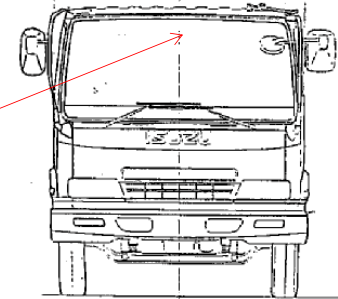
フロントガラス状態	<input type="checkbox"/> 良好	<input checked="" type="checkbox"/> 飛石	<input type="checkbox"/> 要交換
Lガラス詳細	<input checked="" type="checkbox"/> 点キズ	<input type="checkbox"/> ビ	<input type="checkbox"/> リペア可
キャブ修復層	<input type="checkbox"/> 有	<input checked="" type="checkbox"/> 無	
シャーシ曲り・修復層	<input type="checkbox"/> 有	<input checked="" type="checkbox"/> 無	
シャーシ 錆	<input checked="" type="checkbox"/> 有	<input type="checkbox"/> 無	
破損	<input type="checkbox"/> 有	<input checked="" type="checkbox"/> 無	
欠品	<input type="checkbox"/> 有	<input checked="" type="checkbox"/> 無	
破損・欠品箇所			
その他

<ul style="list-style-type: none"> ・フロントバンパーまわり小傷あり ・フロント運転席側タイヤ片減り 					
<p>車両在庫地</p> <p>東部支店/厚木車両センター 神奈川県厚木市</p>					
社内記入欄					作成者
					R6.10.15 R6.10.15
