管理番号	初年度登録年月	車名/通称名	シャシ型式/車台番号	最大積載量	形状
24157	平成23年12月	いすゞ エルフ	SKG-NPR85YN NPR85Y-700****	2,650kg	塵芥車・プレス式

外装状態

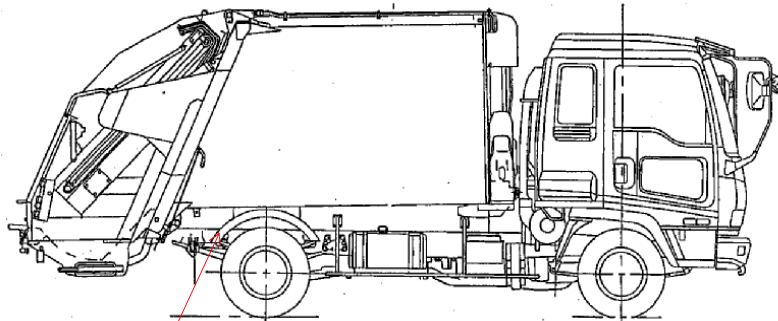
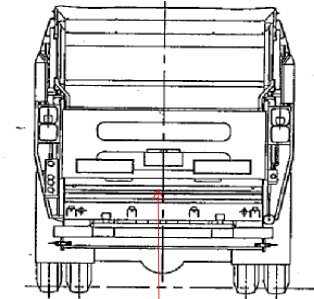
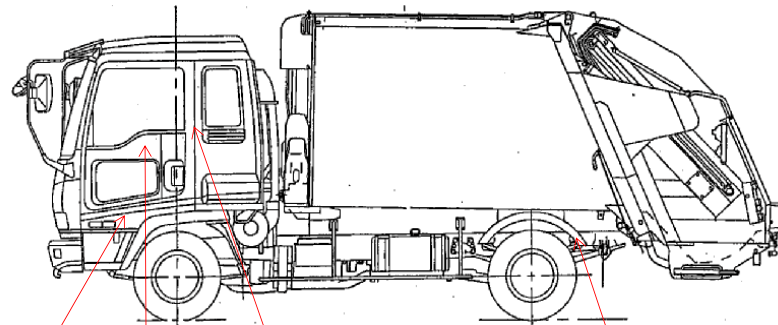
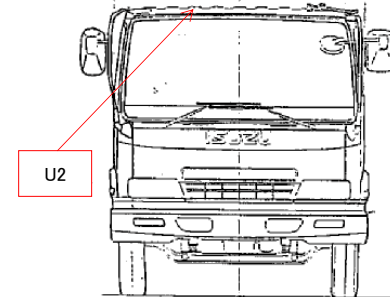
外装チェック記号

A	擦傷
B	要板金
C	腐食
S	錆
U	凹凸曲
W	波
H	穴

1	ダメージ小	0~10cm
2	ダメージ中	10~20cm
3	ダメージ大	20~30cm

外装	
フロントガラス状態	<input type="checkbox"/> 良好 <input checked="" type="checkbox"/> 飛石 <input type="checkbox"/> 要交換
L ガラス詳細	<input checked="" type="checkbox"/> 点キス <input type="checkbox"/> ビ <input type="checkbox"/> リペア可
キャブ修復層	<input type="checkbox"/> 有 <input checked="" type="checkbox"/> 無
シャーシ曲り・修復層	<input type="checkbox"/> 有 <input checked="" type="checkbox"/> 無
シャーシ 錆	<input checked="" type="checkbox"/> 有 <input type="checkbox"/> 無
破損	<input type="checkbox"/> 有 <input checked="" type="checkbox"/> 無
欠品	<input type="checkbox"/> 有 <input checked="" type="checkbox"/> 無
破損・欠品箇所	
その他
