管理番号	初年度登録年月	車名/通称名	シャシ型式/車台番号	最大積載量	形状
24205	平成27年4月	日野 デュトロ	TKG-XZU640M XZU640-000****	-	コンクリートポンプ スクイーズ式

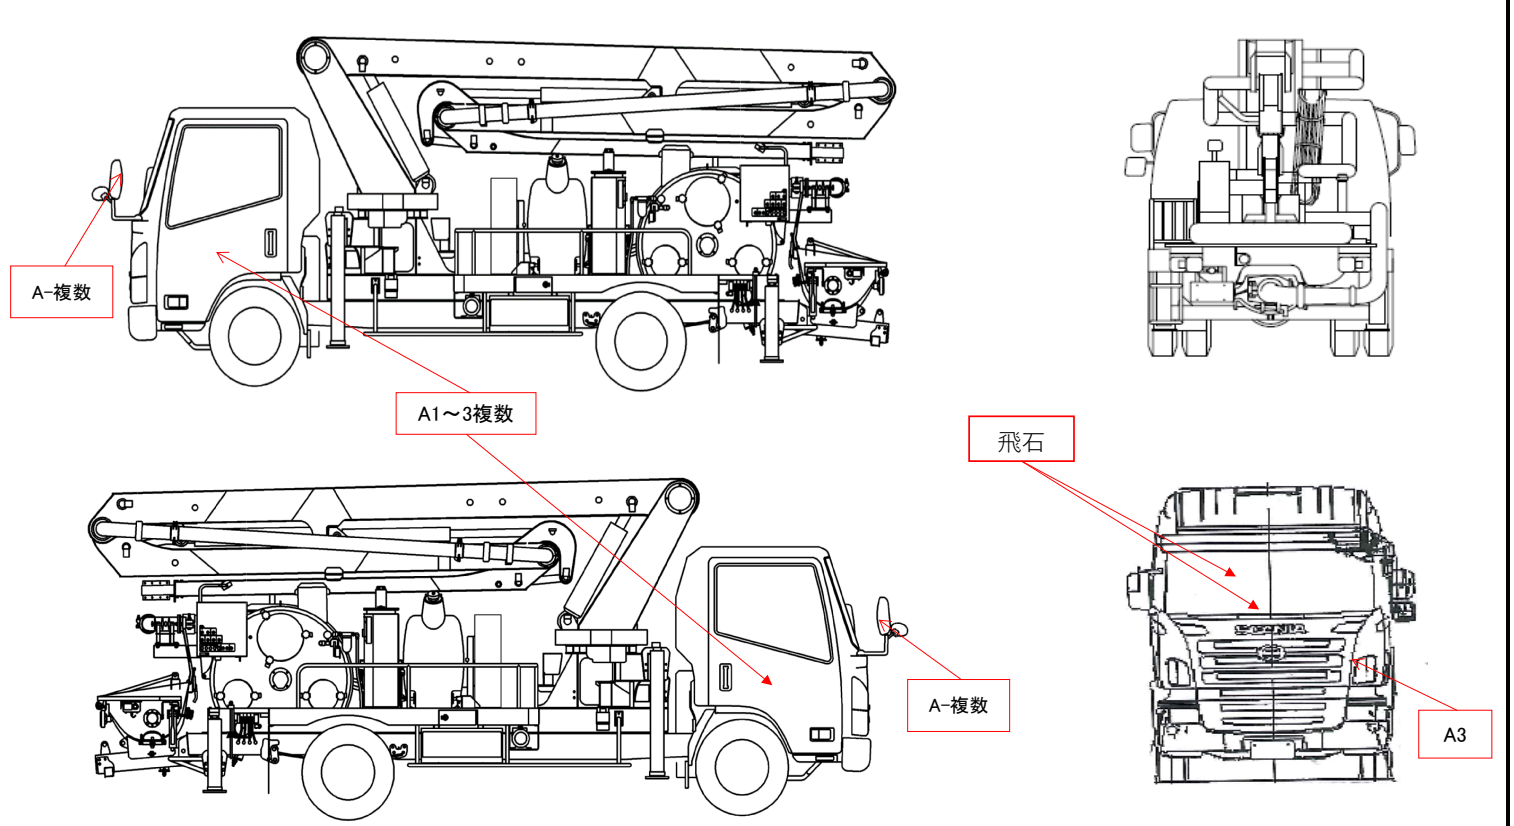
A	擦傷
B	要板金
C	腐食
S	錆
U	凹凸曲
W	波
H	穴

1	ダメージ小	0~10cm
2	ダメージ中	10~20cm
3	ダメージ大	20~30cm

外装特記事項	
経年、使用による錆・傷有	
車両在庫地	
東部支店 / 厚木車両センター 神奈川県厚木市	
社内記入欄	作成者
	R6.11.22
