株式会社 エフ・イ・オート

| 24215 | 平成29年9月 | 日野 デュトロ | TKG-XZU675M XZU675-000**** | 3,050kg | 積載式タンクローリー |

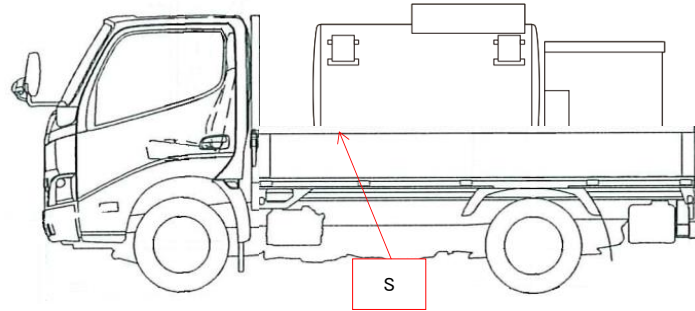
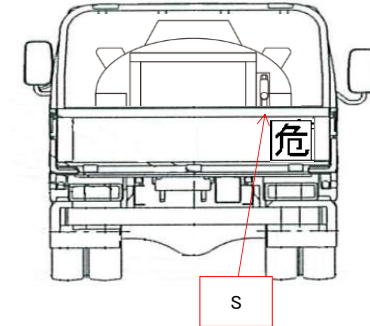
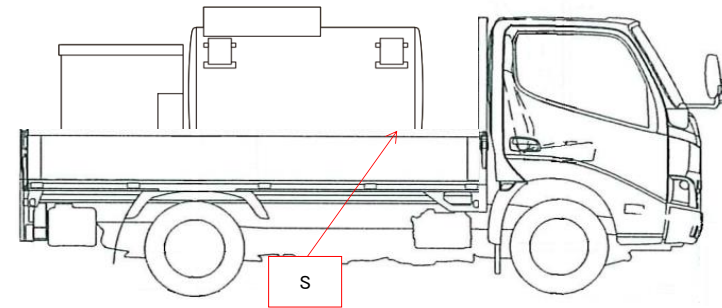
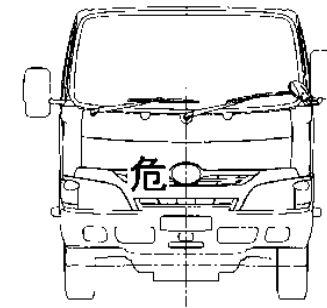
外装状態

| 外装 | |
|---|---|
| シャーシ 錆 | <input checked="" type="checkbox"/> 有 <input type="checkbox"/> 無 |

| 車両情報 | | 上物情報1 | | 上物情報2 | | | | | | | | | |
|---|---|---|---|---|---|---|---|---|---|---|---|---|---|
| バッテリー | <input type="checkbox"/> 12V <input checked="" type="checkbox"/> 24V | 上物損傷・錆等記入 | 傷 錆有 | | | | | | | | | | |
