| 管理番号 | 初年度登録年月 | 車名/通称名 | シャシ型式/車台番号 | 最大積載量 | 形状 |
| 24251 | 令和1年12月 | 日野<br>デュトロ | 2RG-XZU605M<br>XZU605-002**** | 3,000kg | 散水車 |

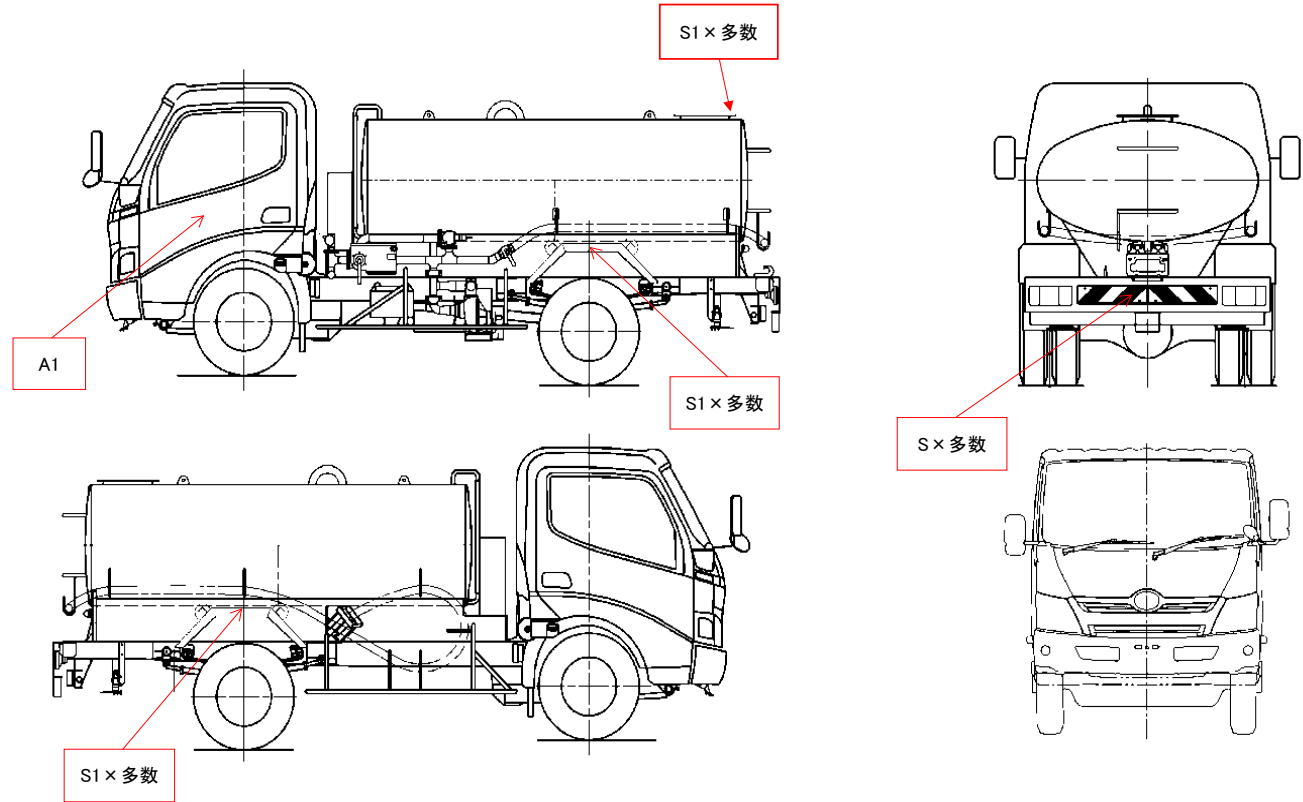
外装

| フロントガラス状態 | <input type="checkbox"/> 良好 | <input checked="" type="checkbox"/> 飛石 | <input type="checkbox"/> 要交換 |
| L ガラス詳細 | <input checked="" type="checkbox"/> 点キズ | <input type="checkbox"/> ビビ | <input type="checkbox"/> リペア可 |
| シャーシ 錆 | <input checked="" type="checkbox"/> 有 | <input type="checkbox"/> 無 | |

| 錆、キズ有 | | | | | |
